华新历史风貌区<文博区>休息室及自行车棚日常维护保养项目

休息室西立面图

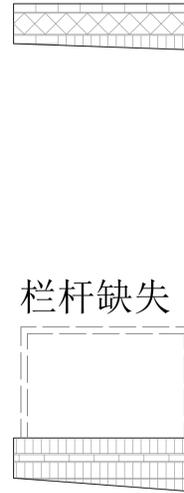
栏杆缺失

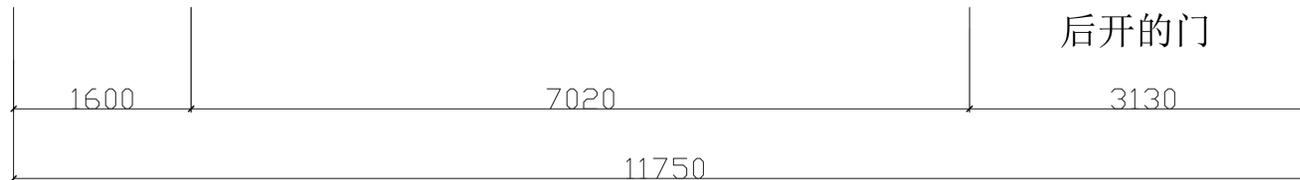
西立面图

后开的门

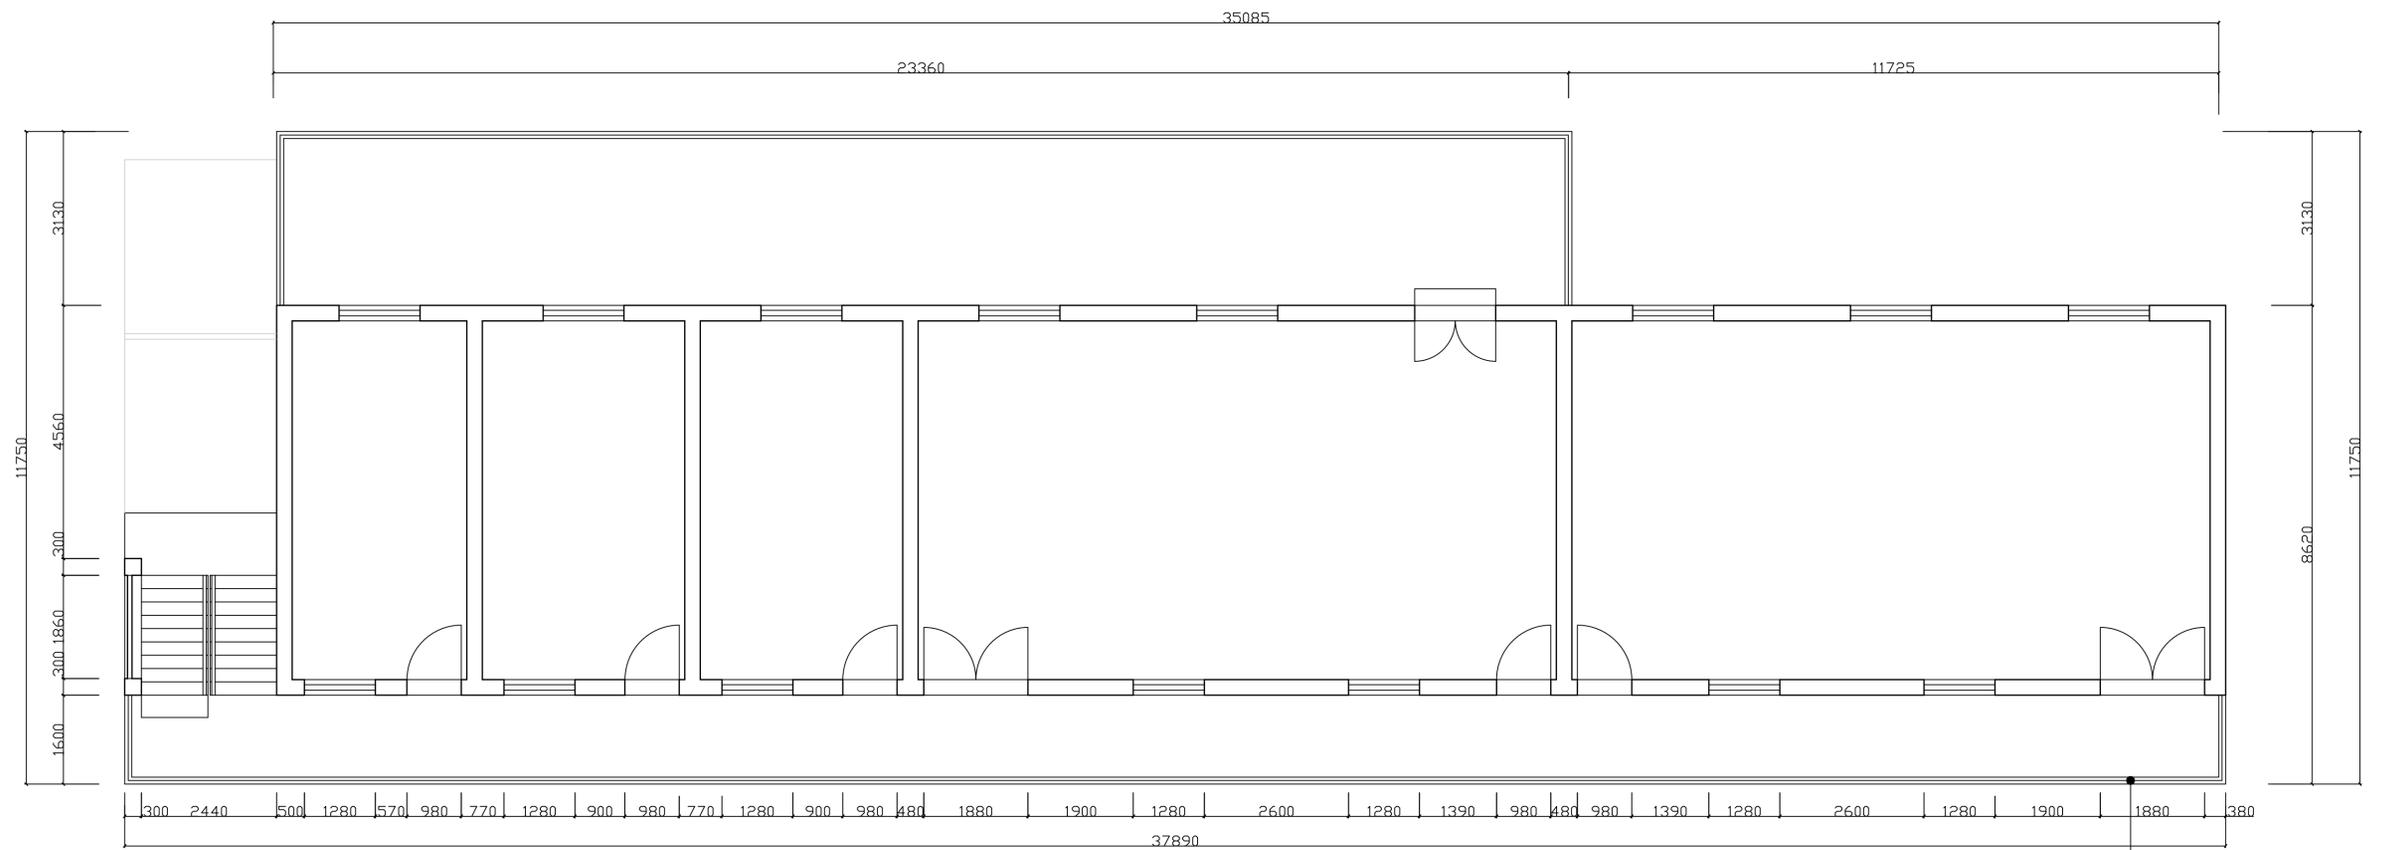
二层平面图

1. 栏杆缺失6m，锈蚀严重
2. 栏杆进行除锈处理，缺失部分做新栏杆，与原栏杆相同
