全国重点文物保护单位

## 华新历史风貌区文博区汽车散装（S16）日常维护保养方案

湖北东弘古建工程有限公司

二〇二六年六月

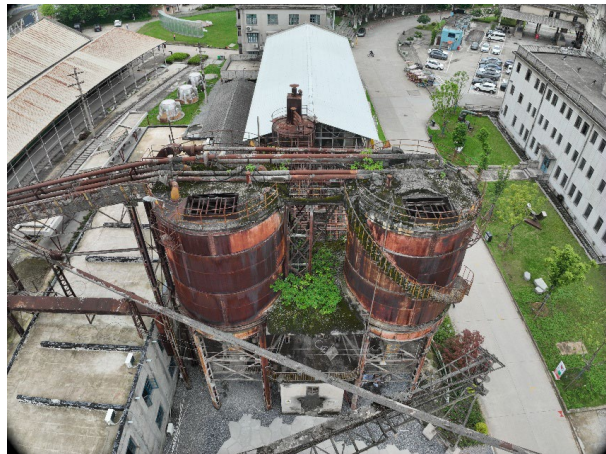
### 1) 储料罐漏雨

两处罐体自停产后均为进行有效封护，导致雨水侵入，与残存水泥粉尘混合为水泥沉积物，罐体内外锈蚀严重、内部重量无法估量，给下方钢结构支架带来较大负荷。

根据现场残存钢支架判断，原三个罐体之间均存在雨棚，现以完全缺失，下方钢结构操作平台、钢支架锈蚀穿孔明显，有较大安全隐患。

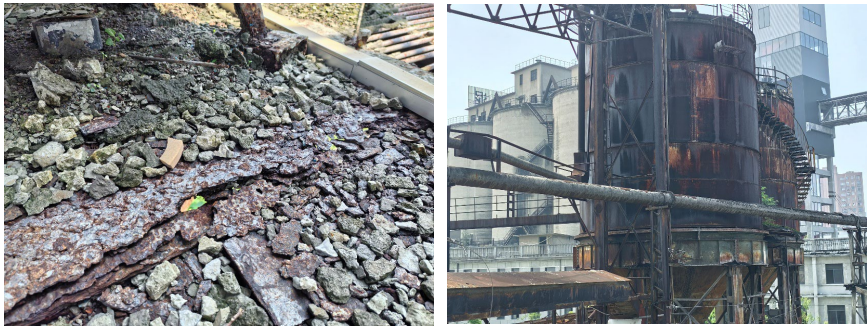
### 2) 钢构件表面锈蚀

罐体与钢结构平台及支架表面由于长期暴露在外，且无油漆防锈，已整体出现浮锈、开裂、断裂等情况，罐体钢板连接处大量变形，恐

有无力支撑内部残存水泥沉积物的险情。

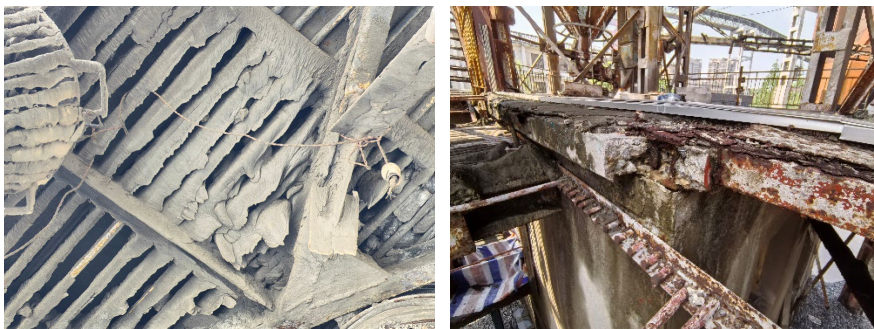
### 3) 钢平台

汽车散装存在纵横交错的钢平台，由于年久失修，存在较大安全隐患，钢栏杆晃动明显，现场已由管理单位对钢平台出入口设置临时禁行标志。

储料罐双罐体下方主平台均为三层，钢筋平台上方铺设钢板，钢板上方沉积大量水泥沉积物。由于二层平台钢板破损严重、变形、缺失，钢筋平台缝隙中有大量水泥沉积物，在勘察过程中仍在不断掉落，临近厂区游览区域较近，存在一定的安全隐患。

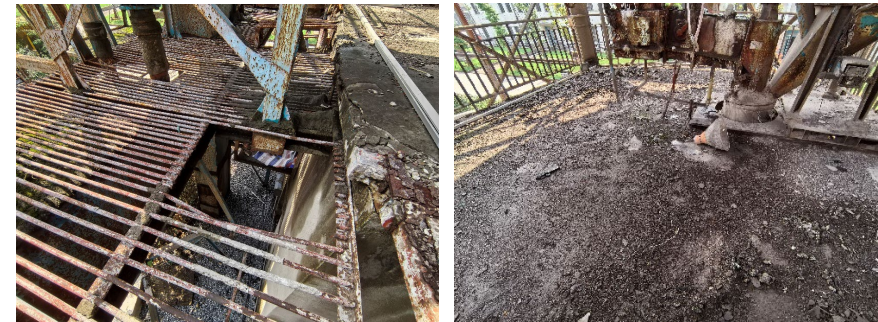
钢平台下方支撑角钢与圆钢步道均存在脱焊、断裂、缺失的情况，

圆钢步道脱焊处重新焊接，断裂部位截取同直径圆钢补配，焊缝长度 $\geq 100\text{mm}$ ；

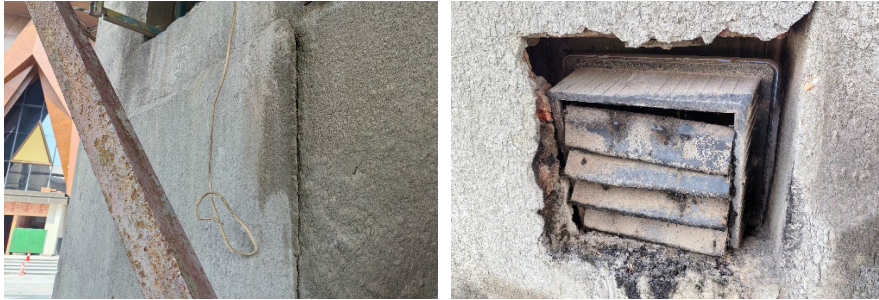
### 4) 办公用房

室内大面积墙从墙体上剥离，露出内里基层抹灰，边缘处残留着卷曲灰皮，大量坠落。脱落呈不规则的块状，大小不一地分布在内墙面；个别脱落部位沿着面裂缝蔓延，形成蛛网状的剥落带，裂缝深处隐约可见潮湿的水渍，是由长期受潮加速墙皮分离所致。

墙皮表面鼓包，内部中空，轻轻按压就会碎裂。部分起皮区域伴随细微裂纹，将墙面分割成多个不规则的小块，导致墙面更显粗糙不平。因长期受到屋顶渗雨或冷凝水的影响，墙皮松软易碎，大量掉落粉末。

墙面存在大片霉斑以黑、灰为主，在墙面蔓延。黑色霉斑多集中在墙角或管道附近，呈点状或片状分布，边缘模糊不清；灰色霉斑相对浅淡，面积较大。有霉斑沿墙缝形成线条状的痕迹，霉变严重的区域，墙皮已经软化，轻刮能带下灰泥。

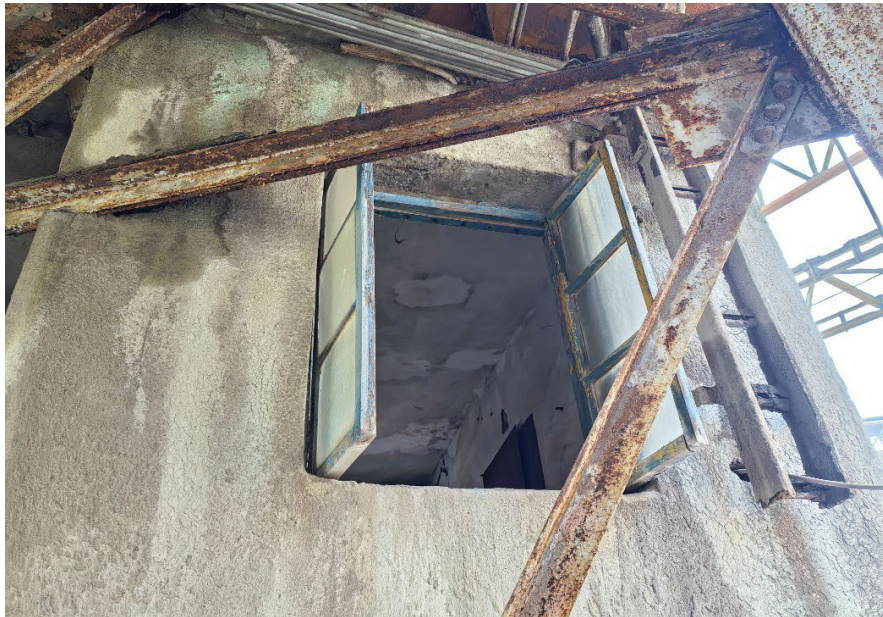
木质窗存在不同程度糟朽，其中门框、窗框底部糟朽最为严重，90%木质窗被后期砌筑红砖并抹灰后进行了封堵，但砌筑部位已明显倾斜位移，有极大的安全隐患。

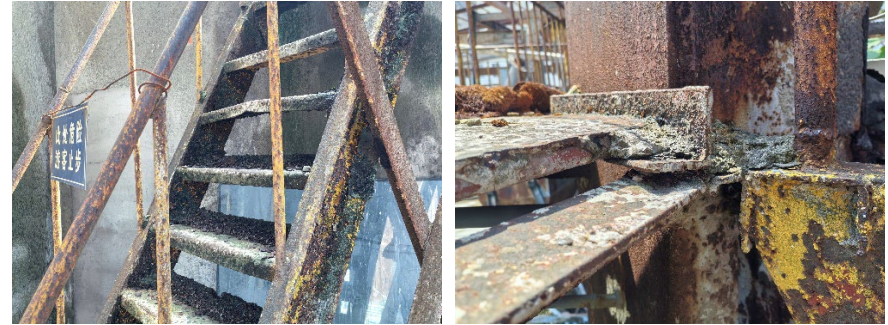
## 5) 钢楼梯

钢楼梯栏杆局部锈蚀变形，钢踏步陡峭且间距变大，无法起到有

断裂栏杆按原尺寸补焊，变形部位校正，确保栏杆间距 $\leq 110\text{mm}$ （安全标准）。

踏步间距不应调整：通过加焊防止踏步及护栏松动，暂未进行完全修缮不对外开放区域的钢楼梯，需按同形制制作临时圆钢门，防止游客自行进入。

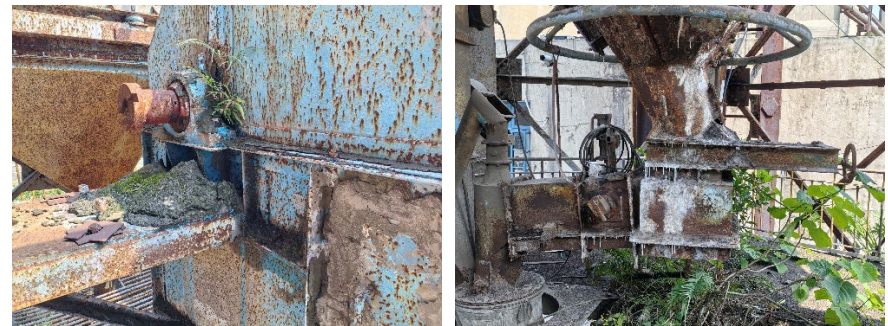
## 6) 钢质设备

钢质设备均残存外壳，内部电机在停产时以被拆除，导致设备外壳均未得到完整复原，雨水常年渗透至内部，油漆大面积脱落、起皮。设备安装节点处均锈蚀严重，局部已无紧固效果。

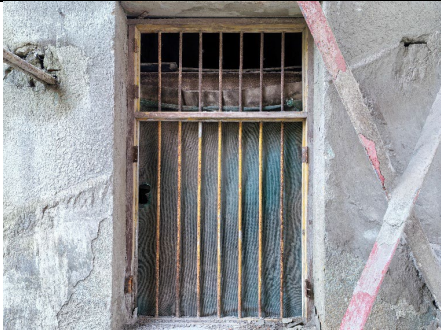
| 办公用房北立面窗扇 | 储料双罐 1 下方槽钢立柱现状 | 储料罐二层设备油漆 | 办公用房墙面露筋 |

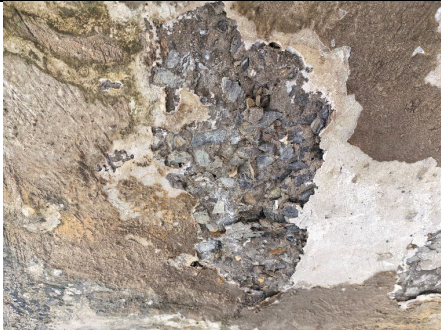
| 办公用房檐板底部风化 | 办公用房西立面墙面破损 | 办公用房墙体孔洞 | 储料双罐二层钢平台节点 |
